# Title: Mosque of Malek Zuzan on the Mongol Invasion Route: Examining an Early Example of Cultural Heritage Protection in Armed Conflict

Shahin Garakani Dashteh<sup>1</sup>, Mohammad Mortezaei<sup>2</sup>

## Athar Journal

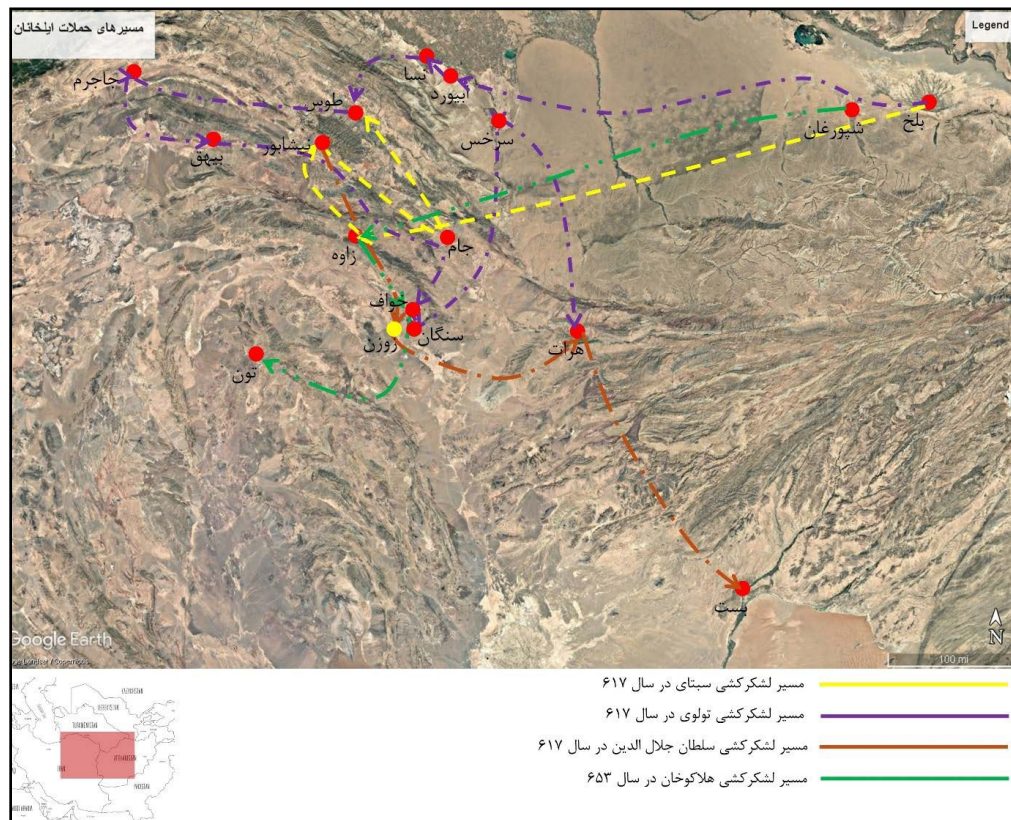
شکل ۱: مسیر لشکرکشی های مغولان در خراسان در قرن هفتم هجری قمری (نگارندگان، ۱۴۰۴).

Fig. 1: The trajectories of the Mongol campaigns in Khorasan during the 13th century AD (Authors, 2025).

**لشکرکشی سوبتای و جبه نویان:** این لشکرکشی در سال ۶۱۷ ه.ق. و به دستور چنگیزخان و به فرماندهی «سوبتای» و «جبه نویان» انجام شد. هدف اصلی آن، تعقیب و دستگیری «سلطان علاء‌الدین محمد خوارزمشاه» بود. بر پایه مستندات تاریخی می‌توان چنین ارزیابی کرد که لشکر مزبور از بلخ حرکت کرده و تا اعماق خراسان پیش آمده است؛ هرچند در بیشتر منابع اشاره‌ای به مسیر نخستین بخش حرکت نشده، اما پس از خروج از بلخ، سپاه مغول وارد زاوه گردید که فاصله زیادی با مبدأ داشت؛ سپس خط سیر به سوی نیشابور منحرف شد و پس از رسیدن به آنجا، سپاه مغول به دو بخش تقسیم گردید: گروهی به فرماندهی جبه نویان از راه جاجرم به سمت غرب رفتند و گروهی دیگر به فرماندهی سوبتای به سوی شمال خراسان حرکت کرده و پس از رسیدن به طوس، به رادکان و سپس خوشان (نزدیک قوچان امروزی) رفتند (شکل ۱)، (جوبینی، ۱۳۸۹: ۲۰۷-۲۰۸).

**لشکرکشی تولوی:** این لشکرکشی نیز در سال ۶۱۷ ه.ق. به دستور چنگیزخان و به فرماندهی پسر کوچک او، «تولوی»، انجام شد. هدف آن تصرف شهرهای مهم خراسان بود. آغاز حرکت از بلخ بوده و نخستین مقصد، ابیورد ذکر شده است. سپس سپاه به سوی نسا و بعد یازر رفته و از آنجا به طوس رهسپار شده‌اند. جهت حرکت پس از طوس به سمت مناطق غربی متوجه شد، اما پس از رسیدن به دشت جوین و جاجرم دوباره به مناطق شرقی بازگشتند. لشکر تولوی پس از گذر از بیهق، احتمالاً از مسیر جام به سوی خواف و سنگان حرکت کرده و سپس با یک تغییر مسیر ناگهانی از سرخس در شمال خراسان به سوی هرات رفتند (شکل ۱)، (جوبینی، ۱۳۸۹: ۲۱۰-۲۱۱؛ فضل‌الله همدانی، ۱۳۷۳: ۵۱۹؛ هروی، ۱۳۸۵: ۹۴-۱۰۳).

**تعقیب سلطان جلال‌الدین توسط لشکریان مغول:** در همان سال ۶۱۷ ه.ق.، در جریان تعقیب و گریز میان سلطان جلال‌الدین و سپاهیان مغول، به عبور سلطان از زوزن اشاره شده است. این تنها اشاره مستقیم در متون تاریخی به احتمال حضور مغولان در خطه زوزن است. در این واقعه، سلطان که در حال گریز از دست لشکریان مغول - که تنها یک روز با او فاصله داشتند - بود، از نیشابور به سمت زوزن رفت و درخواست ورود به قلعه زوزن موسوم به «قلعه قاهره» را مطرح کرد. اما «عین‌الملک»، فرمانروای زوزن، از بیم حملات مغول و انتقام آن‌ها، از پذیرش وی خودداری نمود. سلطان نیز ناچار به سوی هرات و سپس بُست رهسپار شد (شکل ۱)، (جوبینی، ۱۳۸۹: ۶۳؛ زیدری نسوی، ۱۳۶۶: ۶۳).

لشکرکشی که در سال ۶۵۳ هـ.ق. آغاز شد، در خراسان چنین بوده است: حرکت از شفورقان به سوی زاوه، سپس به سمت خواف، پس از آن ورود به نواحی قهستان در جنوب خواف، سپس حرکت به سوی تون، و در نهایت بازگشت به شمال خراسان و ورود به طوس (شکل ۱)، (فضل الله همدانی، ۱۳۷۳: ۹۸۴؛ بناکتی، ۱۳۴۸: ۴۱۴).  
در مجموع از بررسی این چهار لشکرکشی چنین برمی آید که زوزن دست کم در مسیر سه لشکرکشی اصلی قرار داشته و در یک لشکرکشی، خطر حمله مغولان به طور مستقیم متوجه شهر و اهالی زوزن بوده است (شکل ۱)، (زمچی اسفزاری، ۱۳۳۹: ۲۳۳؛ حافظ ابرو، ۱۳۹۵: ۷۵۲).

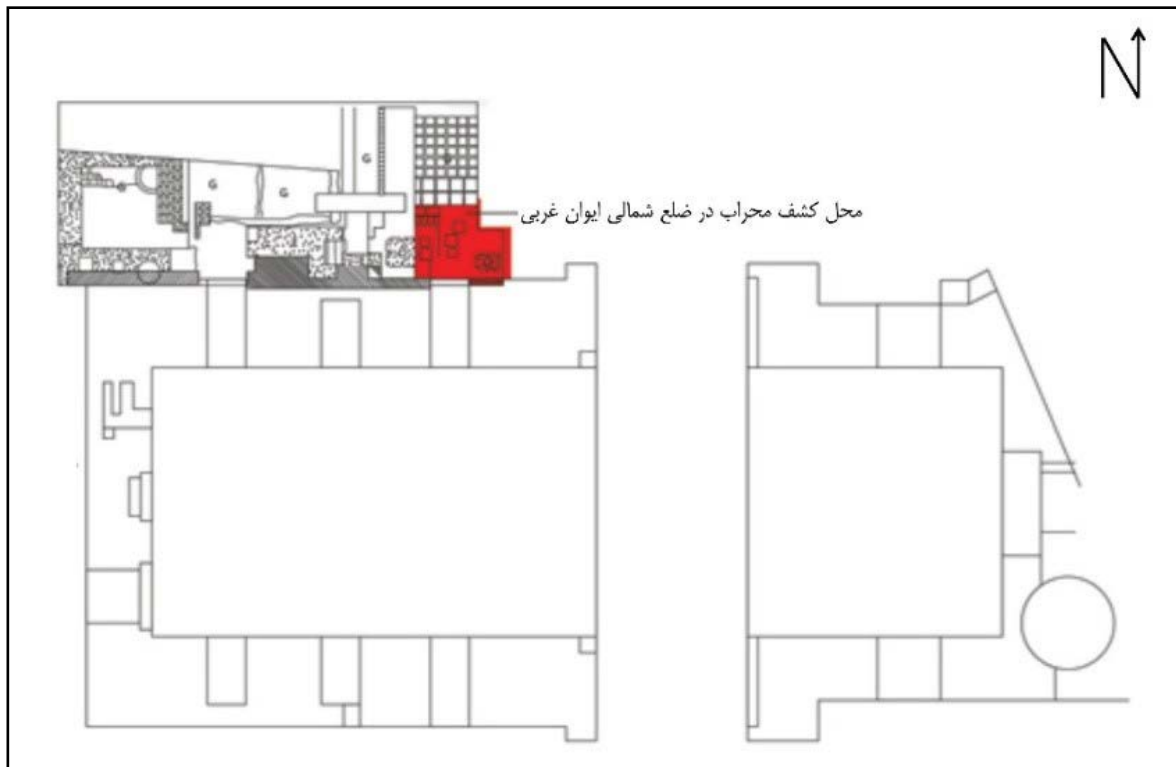
شکل ۲: پلان مسجد ملک زوزن و محل کشف محراب (آرشیو فنی معاونت حفظ و احیاء آثار تاریخی استان خراسان رضوی).

Fig. 2: Plan of the Malek Zuzan Mosque and the location where the mihrab was discovered (Technical Archive of the Department for the Conservation and Restoration of Historical Monuments, Razavi Khorasan Province).

**عملیات اکتشاف محراب:** در جریان کاوش‌های محوطه مسجد ملک زوزن، محرابی که احتمال می‌رود متعلق به دوره سلجوقی باشد در مجاورت دیوار شمالی ایوان غربی کشف گردید. عملیات اولیه خاک‌برداری در این بخش که با هدف یافتن بقایای پلکان منتهی به درگاه ورودی آغاز شده بود، در نهایت منجر به آشکار شدن این محراب ارزشمند شد. با پیشرفت عملیات مشخص گردید که بخش‌های اصلی محراب به‌طور کامل سالم باقی مانده است و این امر تنها به دلیل اتخاذ روش حفاظتی خاص در قرن هفتم بوده است. محراب که بر روی دیوار گلی متعلق به دوره سلجوقی نصب شده بود، ابعادی برابر با سه متر در ۱۶۸ سانتی‌متر داشت (لباف خانیکی، ۱۳۷۸: ۵۷۲).

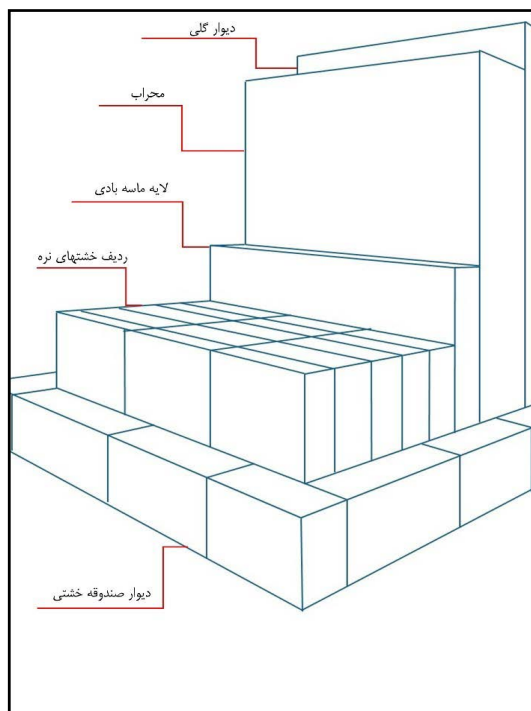
شکل ۴: جزئیات اقدامات انجام شده جهت حفاظت از محراب در قرن هفتم هجری قمری (نگارندگان، ۱۴۰۴).

Fig. 4: Details of the measures taken to protect the mihrab in the 13th century AD (Authors, 2025)

این محراب که محراب اصلی مسجد به حساب نمی‌آمده و در واقع در بخش متفاوتی از محل قرارگیری محراب اصلی کشف شده، به صورت بسیار مبتکرانه‌ای مورد حفاظت قرار گرفته بوده است؛ به این صورت که استادکاران قرن هفتم هجری قمری با استفاده از خشت، صندوقه‌ای در جلوی محراب ایجاد کرده و سپس فاصله میان دیوار صندوقه تا ۱۰ سانتی‌متری محراب را با ردیفی از خشت‌های گلی که به صورت نره روی هم چیده شده بود، پر کرده‌اند. در نهایت نیز فاصله ۱۰ سانتی‌متری میان خشت‌ها و محراب با ماسه بادی نرم انباشته شده است. این روش حفاظتی نه تنها موجب حفظ گچ‌بری‌های محراب در طول زمان گردید، بلکه رنگ‌های به‌کار رفته در تزئینات گچ‌بری را نیز محفوظ نگاه داشته است که در نوع خود کم‌نظیر است (شکل‌های ۲-۵)، (لباف خانیکی، ۱۳۷۸: ۵۷۲).

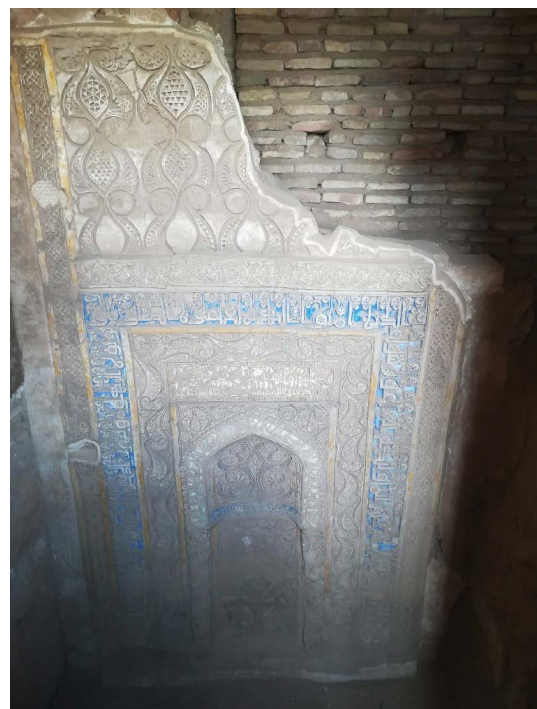
شکل ۳: محراب ملک زوزن در محل کشف شده (نگارندگان، ۱۴۰۴).

Fig. 3: The Malek Zuzan mihrab at the location where it was found (Authors, 2025).

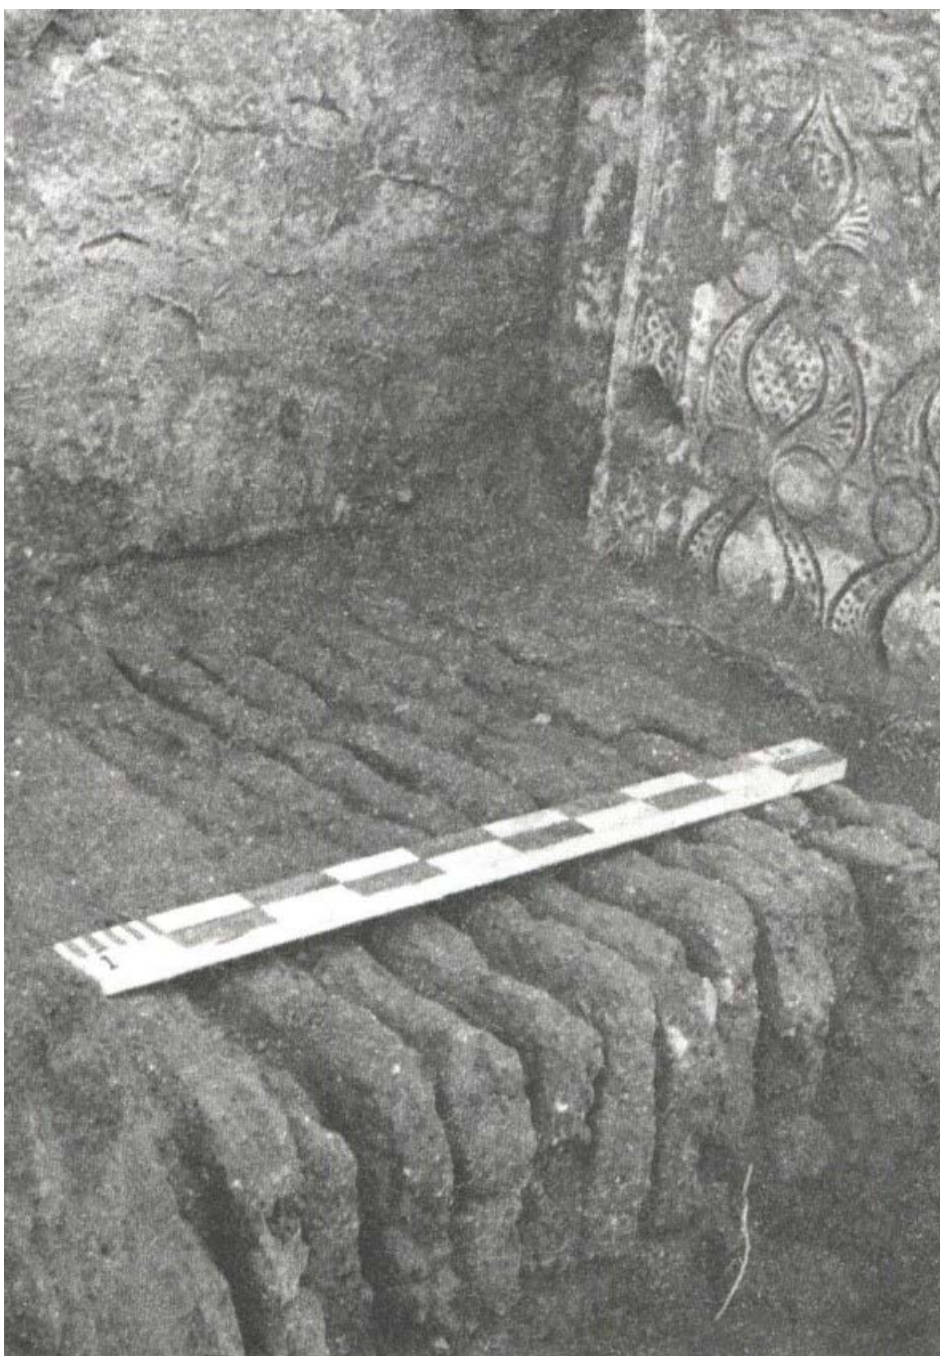
شکل ۵: تصویر از لحظه کشف محراب و اقدامات انجام شده جهت حفاظت از آن در قرن هفتم هجری قمری (لباف خانیکی، ۱۳۷۸: ۵۸۰).  
**Fig. 5: A photograph from the moment the mihrab was discovered and the measures taken to protect it in the 13th century AD (Labaf Khaniki, 1997: 580).**
